# 中央道のRC床版

Concrete slab of Chuo Expressway

供用から約40年経過した連続非合成鈑桁橋のRC床版

- 路線名 : 中央自動車道
- 橋梁形式 : 鋼2径間連続非合成鈑桁橋
- 橋長 : 100.55 m
- 有効幅員 : 8.5 m
- 供用期間 : 1981年～2013年 (約32年)

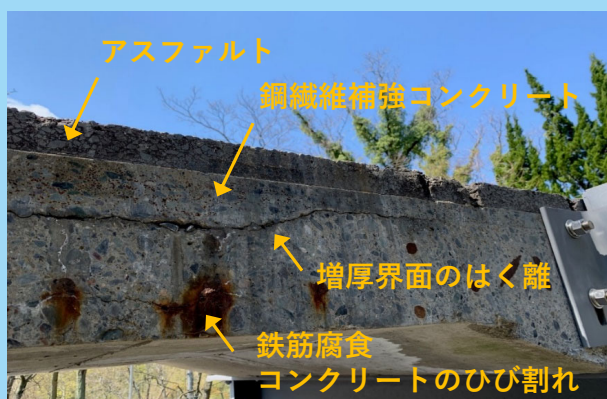
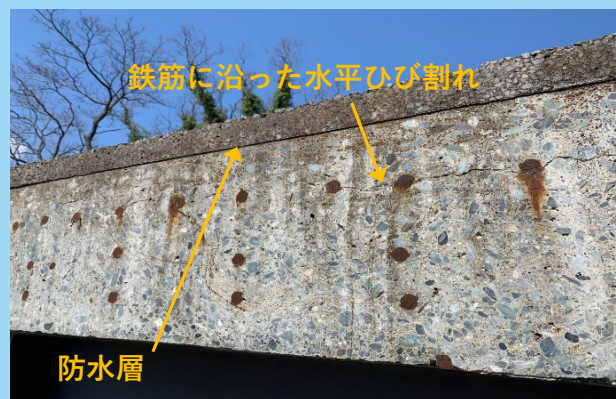
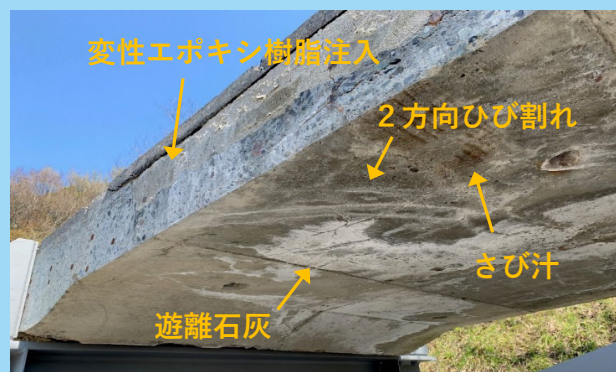
■ 疲労損傷に加え、凍結融解によるコンクリートの劣化と凍結防止剤による塩害の複合劣化で鉄筋腐食が加速度的に進行した。

■ 展示教材では、鋼繊維補強コンクリートによる上面増厚補強の状況やその後のはく離等の再劣化の状況が確認できる。また、鉄筋に沿った水平ひび割れ、増厚界面の乖離損傷、床版下面の2方向ひび割れ、遊離石灰の析出なども確認できる。

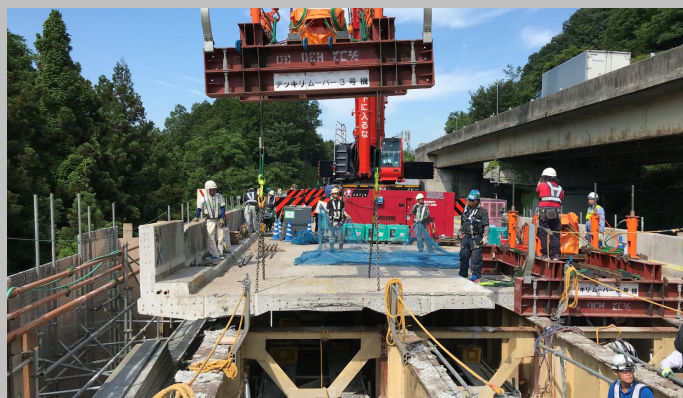
- 既設RC床版は、コンクリートカッターにより分割切断され撤去された。
- 既設RC床版を主桁からジャッキアップして剥がす際には、床版下面側から事前にスラブアンカー鉄筋（ずれ止め）が切断された。また、床版にコア削孔した孔には吊下げ用の治具が取付けられた。
- 取替えられたプレキャストPC床版の標準パネル寸法は、橋軸方向約1.8m×橋軸直角方向9.9m。重量は約10tであった。
- 床版継手部は、一般的なループ継手に代えて新たな継手工法が採用され重ね継手長は285mmと最小限に床版厚も220mmに抑えられた。また床版部は、長寿命化対策として継手部だけでなくすべての鉄筋でエポキシ樹脂塗装鉄筋が採用された。
- 撤去・更新工事は、当該線を規制閉鎖して反対車線に上下線各1車線を確保する昼夜連続対面通行規制下で行われた。

既設RC床版撤去状況（イメージ）

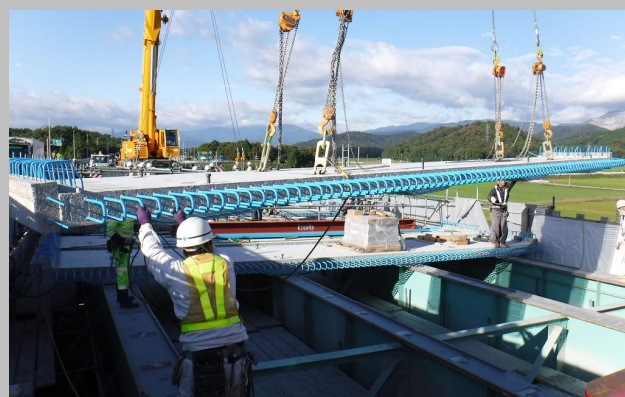
プレキャストPC床版架設状況（イメージ）

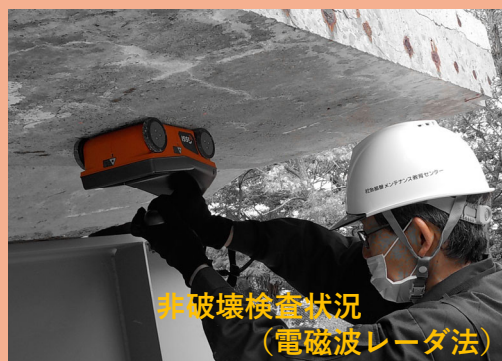
非破壊検査状況  
(電磁波レーダ法)

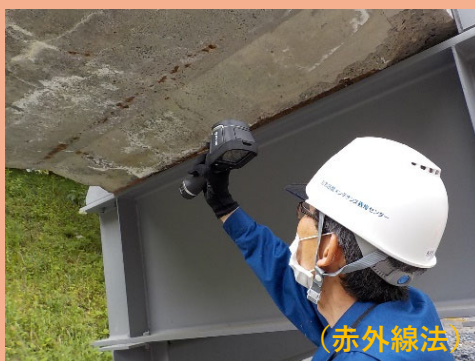
(赤外線法)

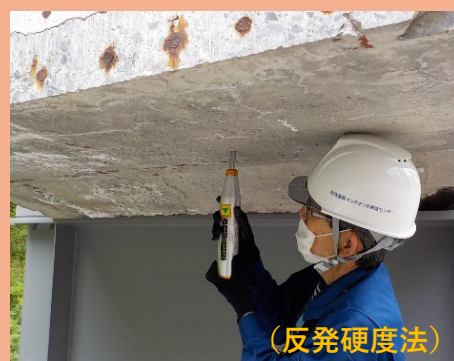
(反発硬度法)
