## 約60年供用したRCT桁橋および鈑桁橋

- 路線名：一般県道栗井観音寺線
- 所在地：香川県観音寺市
- 橋梁形式：3径間RCT桁橋（車道）  
鋼桁橋（歩道）
- 橋長：21.4m，有効幅員：7.0m
- 供用期間：1963年～2021年
- 提供：香川県土木部

### 橋の沿革

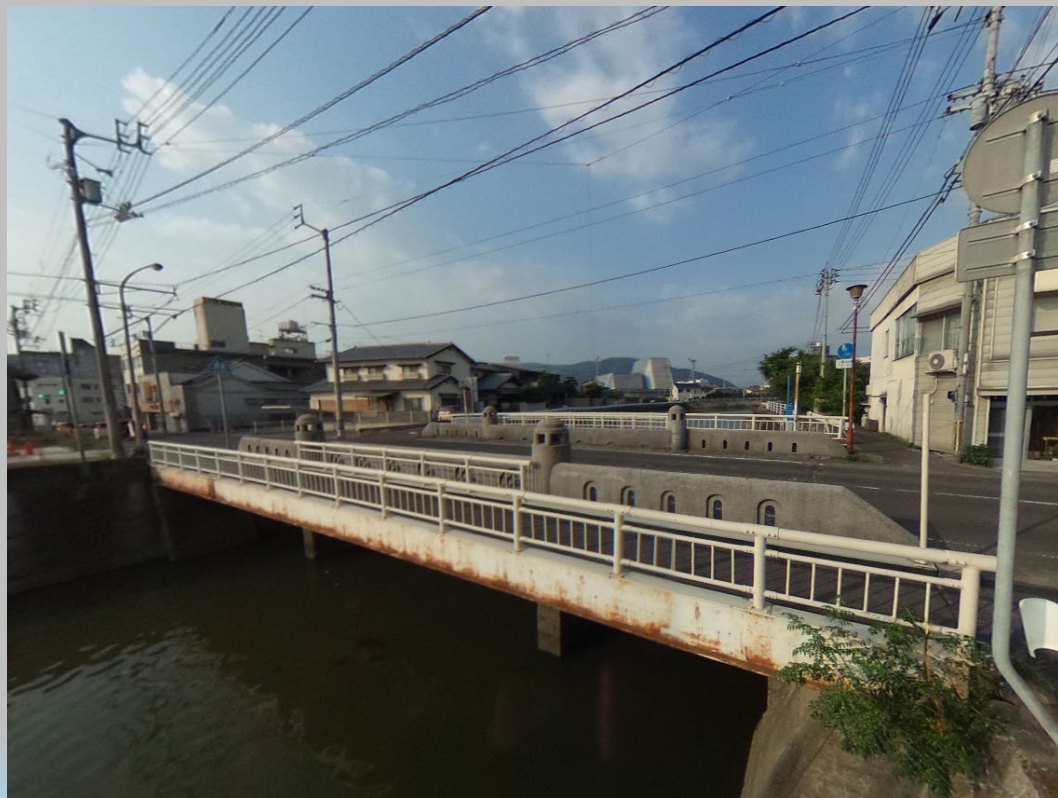
七間橋は、1963年に香川県観音寺市に建設された一般県道の道路橋である。鉄筋コンクリート桁の車道橋と鋼桁の歩道橋および装飾されたコンクリート製の親柱と高欄で構成されており、約60年供用されていたが、観音寺市の都市計画における道路整備工事に伴い、2021年に撤去された。

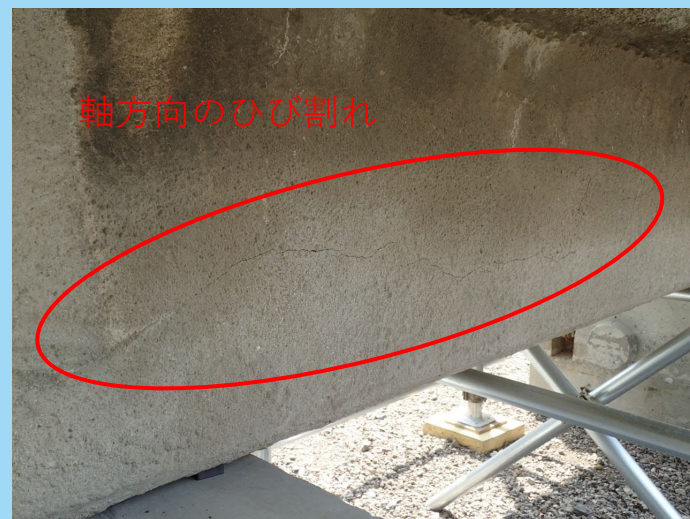
- ・ RCT桁では断面欠損や鉄筋露出が確認される。断面欠損部にはモルタル補修が施された痕跡があるが、再劣化が生じている。
- ・ 鋼桁は、デッキプレートの上にコンクリートが打ち込まれ、その上にアスファルトが敷設された構造となっている。主桁のH形鋼とデッキプレートは腐食による断面欠損や孔食が多数確認される。また、高力ボルトのナットが失われている箇所も確認される。

断面修復による補修跡

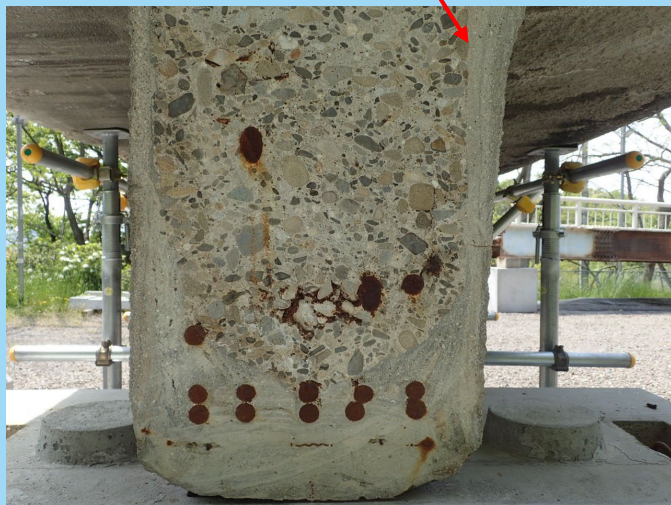
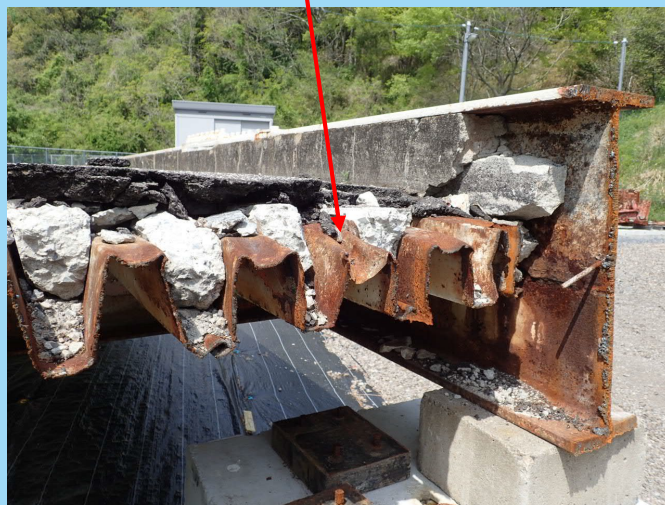
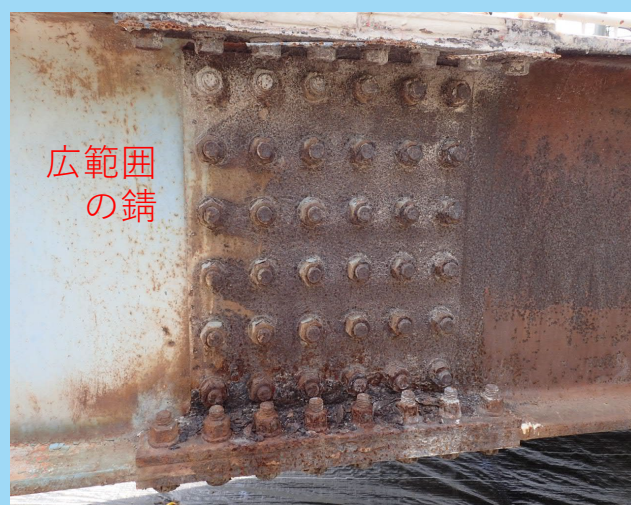
デッキプレートの断面欠損

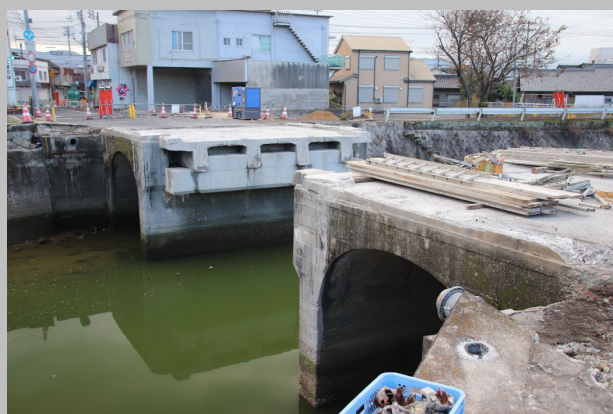
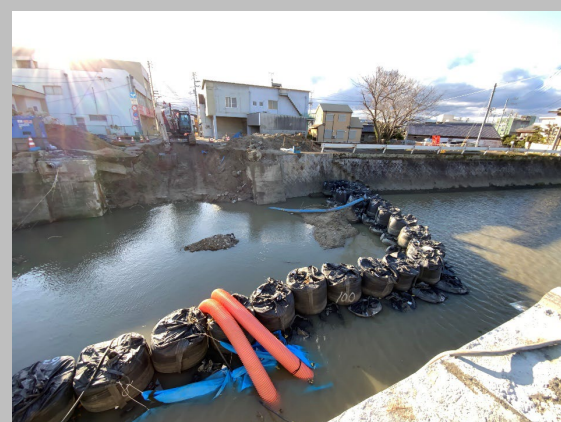
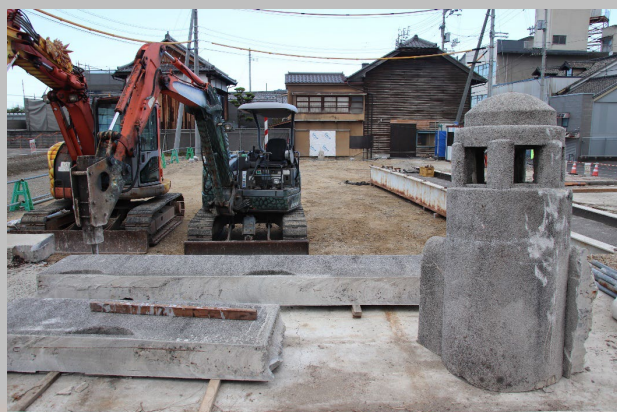
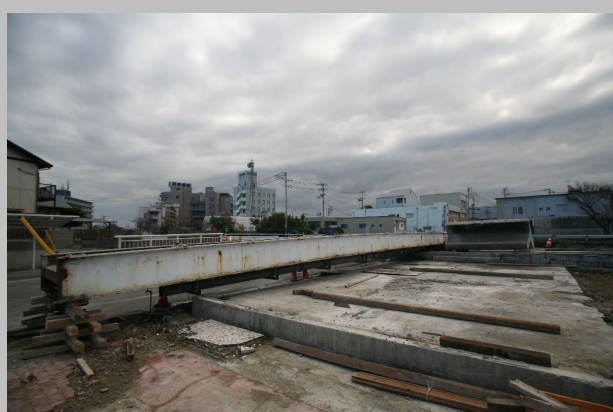
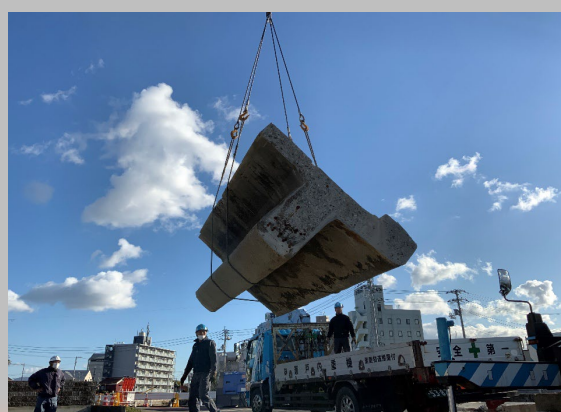
観音寺市の中心市街地における周回機能の向上や交通分散等を目的とした街路事業により、道路拡張工事が行われることになり、本橋は架け替えられることとなった。撤去工事は2021年10～11月に行われた。

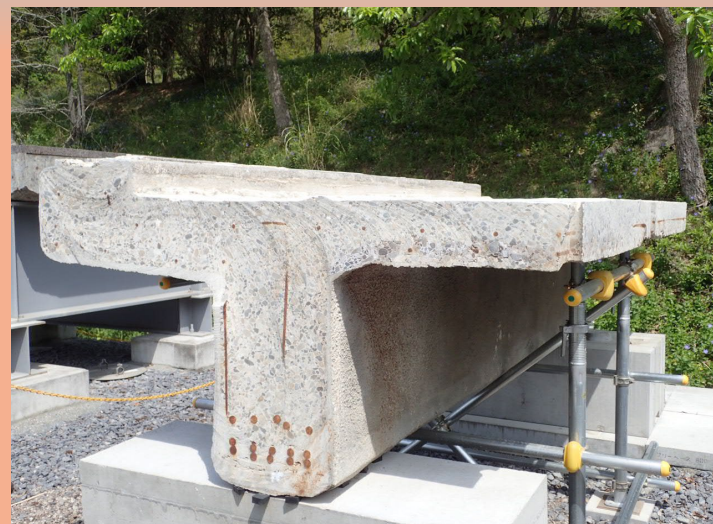
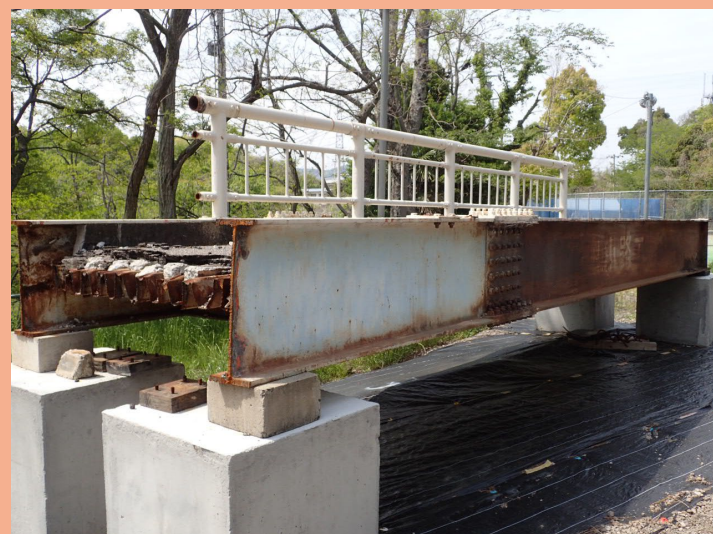
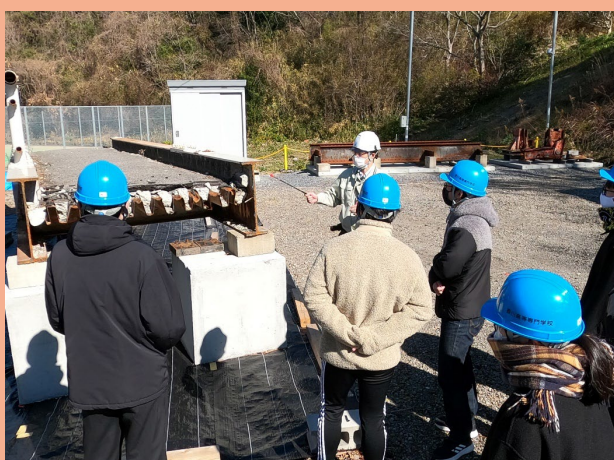
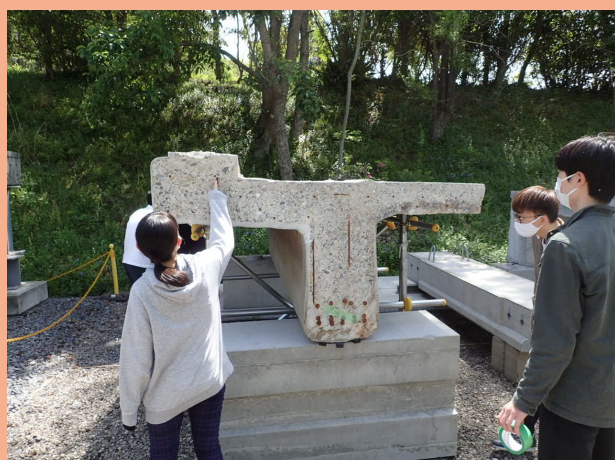
RCT桁および鋼桁ともに、飛来塩分の作用による塩害が進行しており、塩害の劣化状態や損傷形態を確認できるとともに、劣化因子の侵入がどれほどの悪影響を及ぼすのか物語る教材となっている。また、昭和31年当時の示方書に則った設計施工がなされており、断面を観察すると、近年ではほとんど使用されることの無い折曲鉄筋が確認される。

- ・中性化深さ測定
- ・鉄筋探査
- ・コンクリート強度推定
- ・腐食度調査
- ・表層品質評価
- ・版厚推定
- ・空洞調査
